Anexo II: Memorial descritivo

MEMORIAL DESCRITIVO DE REFORMA GINÁSIO POLIESPORTIVO ALFREDO PELLEZ

Este memorial descreve os itens para reforma do Ginásio Poliesportivo Alfredo Pellenz, localizado na RS-522, no município de Augusto Pestana – RS.

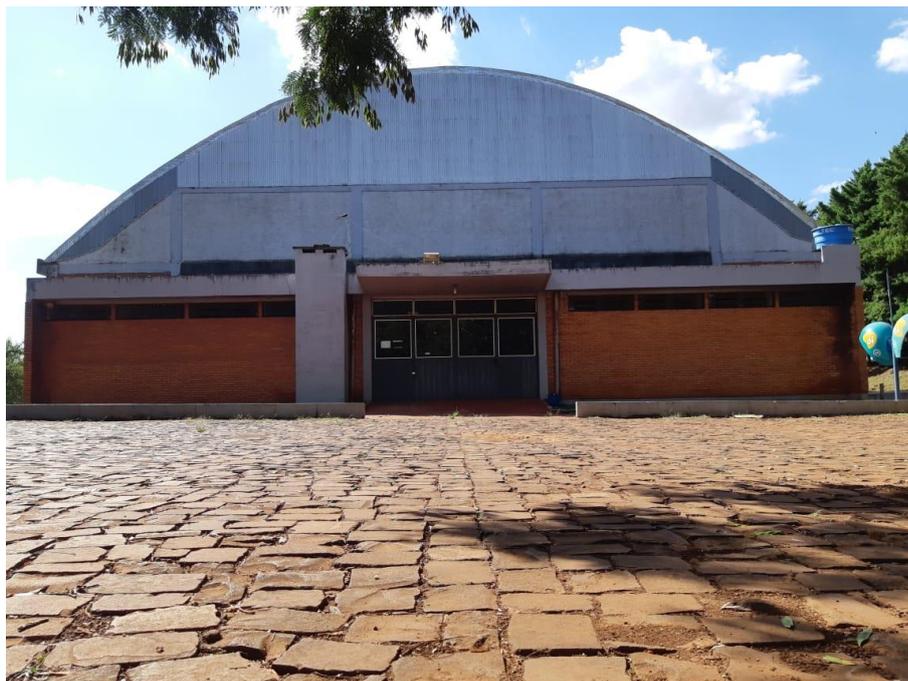
Imagem 01: Fachada do Ginásio Poliesportivo Alfredo Pellenz.

A cobertura do ginásio é em arco até a altura das paredes (Imagem 01), e apresenta uma área de cobertura aproximada de 866,57m². É composta por terças, sustentadas por grandes arcos metálicos, que vencem todo o vão livre, de aproximadamente 31,00m no interior do Ginásio. Estes arcos descarregam sua carga em pilares pré-moldados que complementam os arcos até as fundações.

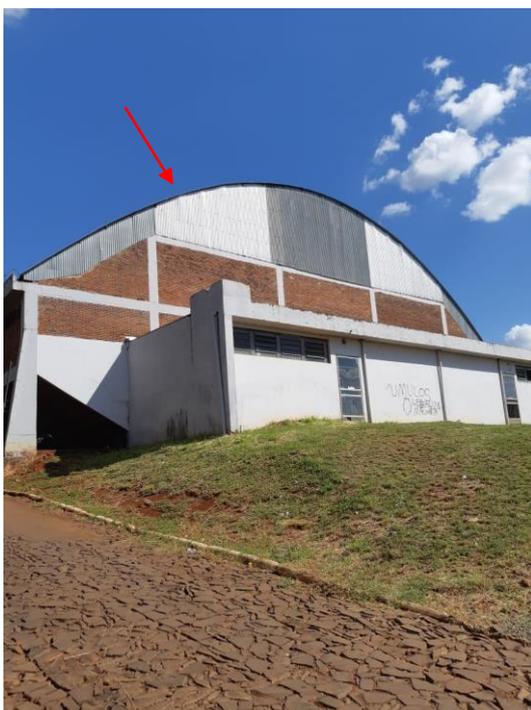
Imagem 02: Oitão norte.

Necessitará ser instalado chapas de algerosas (imagem 02 e 03) no decorrer de todo o perímetro de encontro entre a cobertura do ginásio e a projeção dos oitões norte e sul, afim de

sanar o vão existente, o qual vem ocasionando a entrada de águas de chuvas, além de insetos indesejados.

As chapas deverão ficar dobradas no mínimo 60 cm em cada sentido (longitudinal e transversal), e ainda apresentar um transpasse mínimo de 10 cm entre elas. Estas deverão ser fixadas com parafusos em quantidade suficiente para garantir a segurança e estabilidade das mesmas. Os parafusos destas, também deverão receber cobertura com selante elástico monocomponente a base de poliuretano (pu).

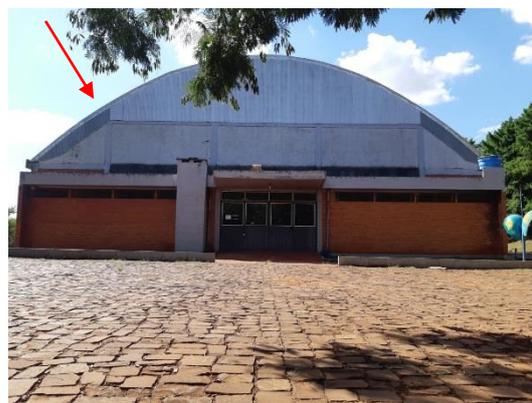
Imagem 03: Oitão sul.

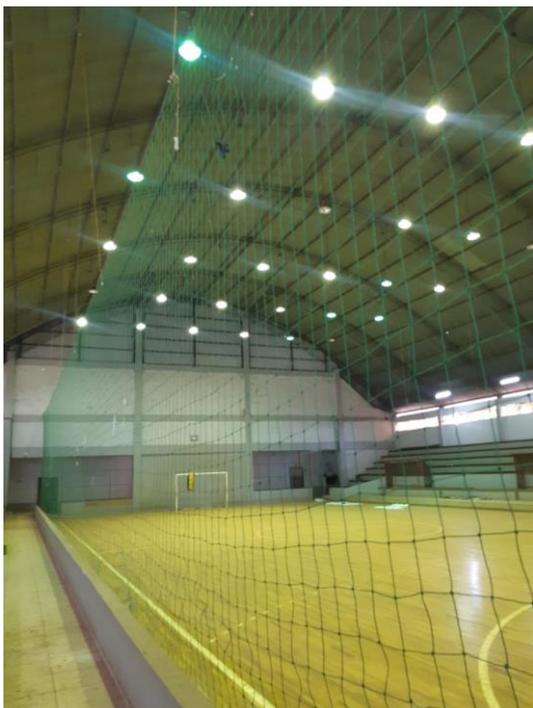
Imagem 04: Vista interna do ginásio.

Nas tesouras já existentes (Imagem 04 e 05), tanto do lado esquerdo como do lado direito do ginásio serão fixadas duas terças contínuas (perfil “U” enrijecido), estas serão fixadas com barras de um metros de perfil “U” enrijecido na estrutura. Esta estrutura terá o intuito de prender a futura iluminação a ser instalada. Às terças deverão ser soldadas na estrutura já existente.

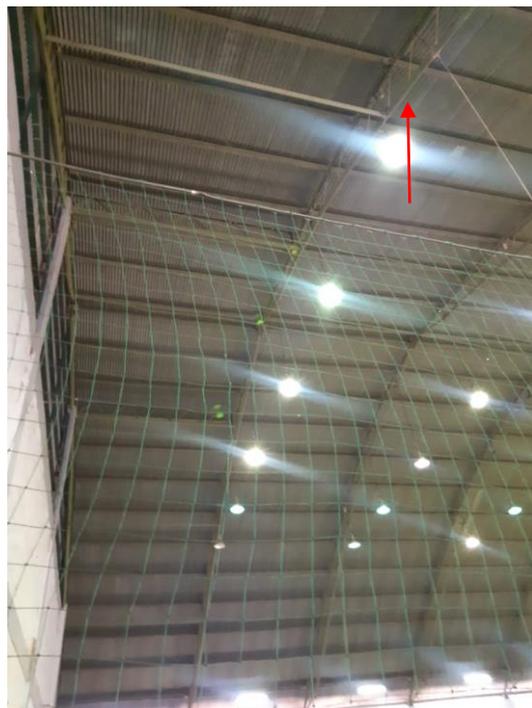
Imagem 05: Vista das tesouras existentes, local a ser fixada as terças.

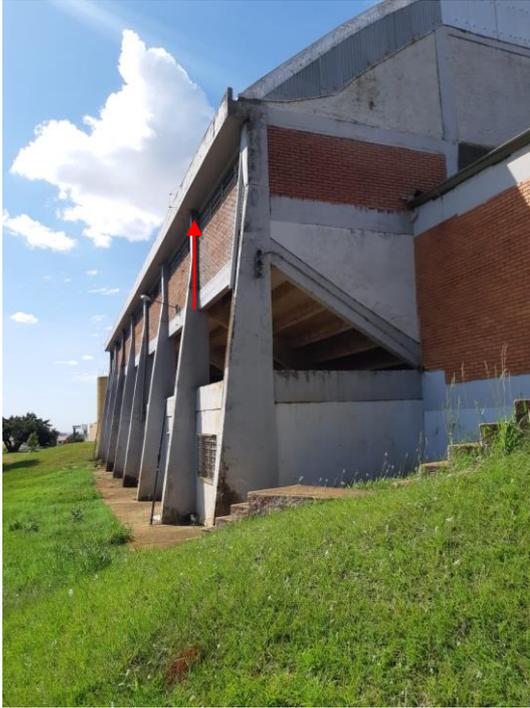
Imagem 06: Lateral oeste onde será instalado os tubos de queda.

Deverá ser instalado diversos tubo de PVC, serie R, DN 100 mm, para águas pluviais, afim de destinar as descida de água (Imagem 06 e 07) nas oito saídas calha já existente.

Estas tubulações deverão ser contínuas e fixadas nas alvenarias ou estrutura existente por meio de braçadeiras ou suportes, bem como aprumadas e alinhadas.

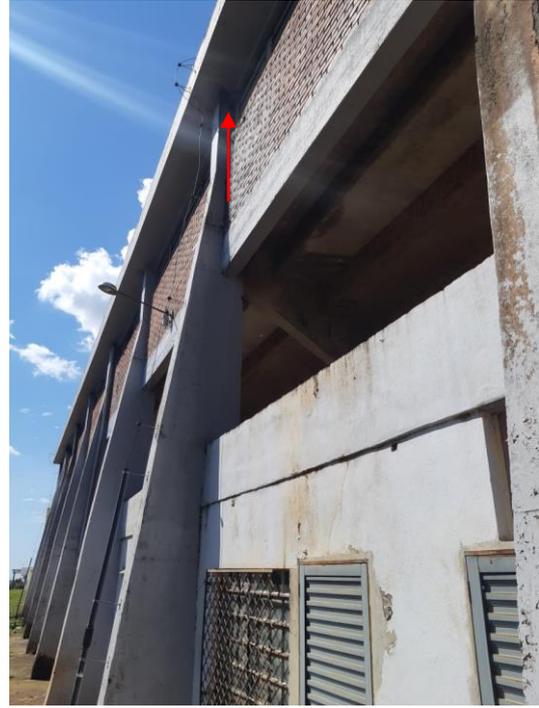
Imagem 07: Lateral oeste onde será instalado os tubos de queda.
